**Rapportage bouwtechnisch onderzoek**

**Lunsenhof 20**

**9467 PM Anloo**

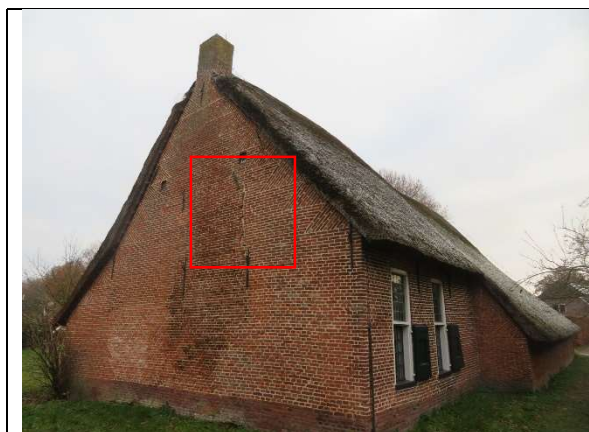
afbeelding 8: Achtergevel.

Conditie score metselwerk	3 (redelijk)
Conditie score voegwerk	2 (goed)
<u>Toelichting:</u> Het merendeel van de gevel staat niet meer "te lood". De huidige situatie van het geheel is echter nog wel acceptabel. Met name de achtergevel is onderhevig aan werking. Hier is tevens sprake van ontzet gevelmetselwerk. In het verleden zijn reeds op diverse plaatsen zichtbaar herstelwerkzaamheden verricht. Men dient echter nog wel rekening te houden met plaatselijk voegwerkherstel.	
<u>Hersteladvies:</u> <ul style="list-style-type: none"><li>o Ter plaatse van gescheurd gevelmetselwerk dient men rekening te houden met herstelwerkzaamheden, waarbij eventueel nieuw aan te brengen stenen qua kleur en samenstelling overeen dienen te komen met het bestaande originele werk. Zie ook de URL 4003 herstel historisch metselwerk van het ERM.</li><li>o Bij nieuw aan te brengen voegwerken dienen de kleur en samenstelling overeen te komen met het bestaande werk. Het is wel aan te raden waar nodig meer kalk aan de mortel toe te voegen (bastaardmortel). Zie ook de URL 4006 herstel historisch voegwerk van het ERM.</li></ul>

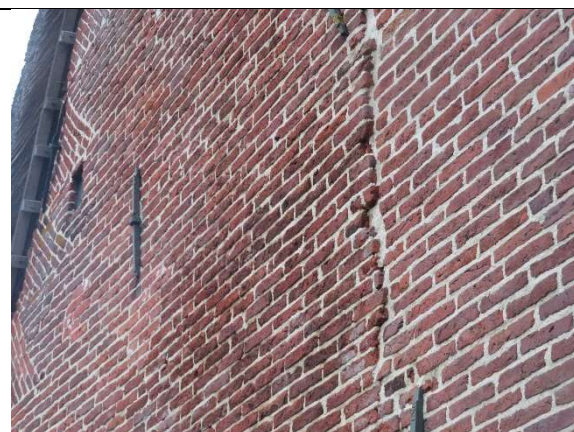
afbeelding 9: Close-Up rode kader afbeelding 8.

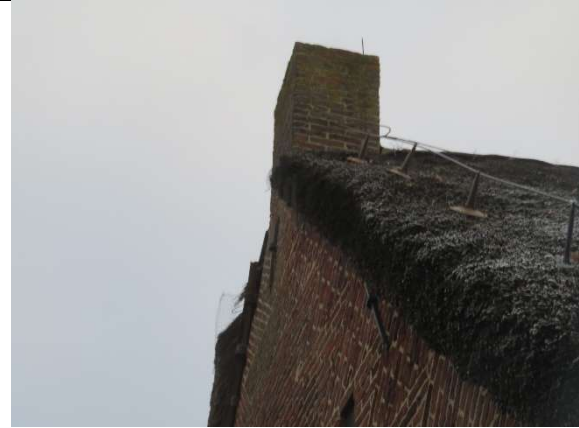
afbeelding 11: De topgevel en de gemetselde schoorsteen trekken naar binnen. De schoorsteen staat scheef.

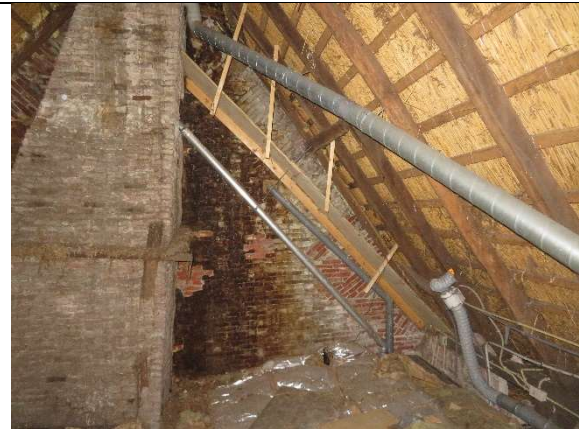
afbeelding 13: Situatie aan de binnenzijde van de achtergevel. Foto genomen vanaf de zolderverdieping.

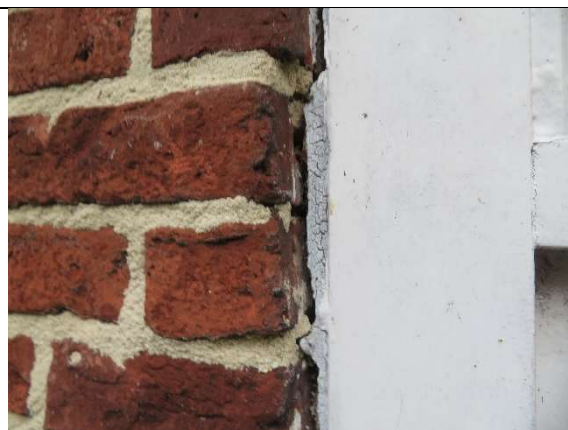
afbeelding 19: Close-Up rode kader afbeelding 18. Aansluiting tussen raamkozijn en gevelmetselwerk is volledig uitgehard en gescheurd.

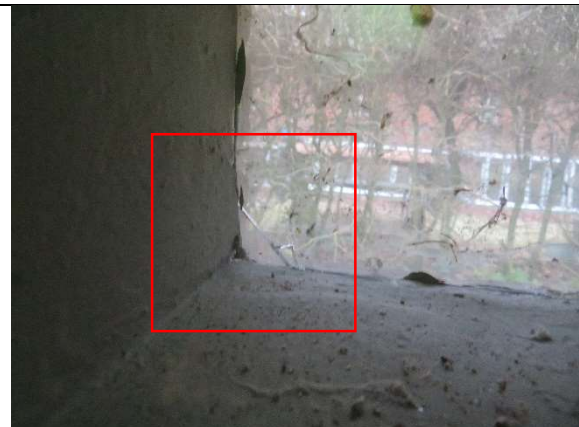
afbeelding 23: Breuk in enkele beglazing.

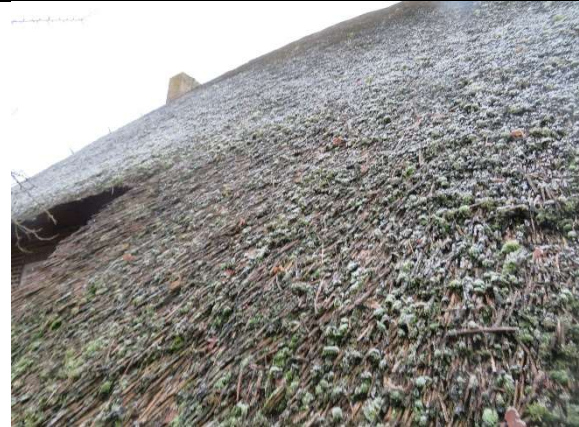
afbeelding 35: Situatie rietbedekking.

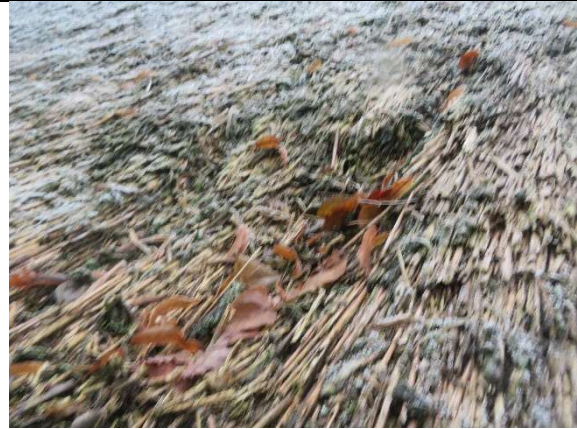
afbeelding 37: Situatie rietbedekking.

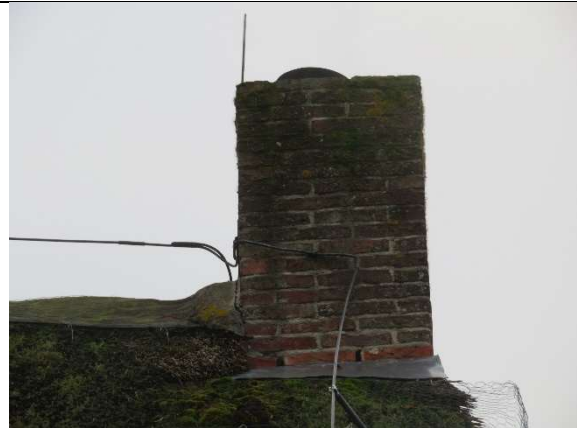
afbeelding 39: Situatie nokafwerking in aansluiting met de gemetselde schoorsteen.

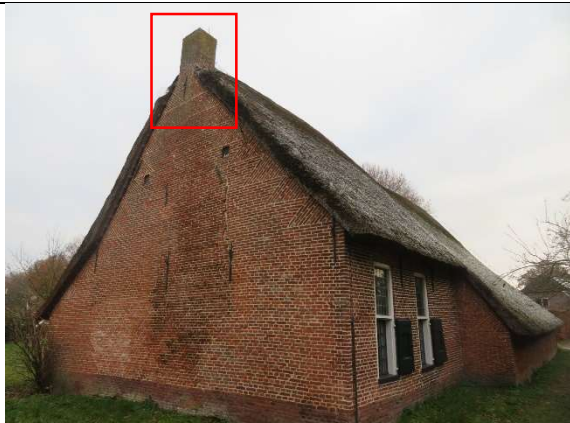
Conditie score metselwerk	# 3 (redelijk); omwille van de homogeniteit van de bakstenen.  # 4 (matig); omwille van de scheefstand
Conditie score voegwerk	# 3 (redelijk) tot # 4 (matig)
Conditie score loodwerk	# 2 (goed)
Schoorsteen in gebruik	Ja (rookgasafvoer cv-ketel)
<u>Toelichting:</u> De schoorsteen is sterk onderhevig aan weersinvloeden en staat behoorlijk scheef. Het vochtigheidsgehalte zal aan de hoge kant zijn. Hierdoor verhoogde kans op vorstschade..  Algemene opmerkingen: de schoorsteen is voorzien van bliksembeveiliging. Onder de schoorsteen is sprake van een gemetseld schoorsteenkanaal.	
<u>Hersteladvies:</u> Schoorsteen binnen afzienbare tijd geheel opnieuw oprichten/invoegen. Waar nodig loodwerk vervangen. Bovenzijde schoorsteen voorzien van een waterkerende laag. Eventuele scheurvorming herstellen.

afbeelding 44: Gemetselde schoorsteen op topgevel achterzijde.

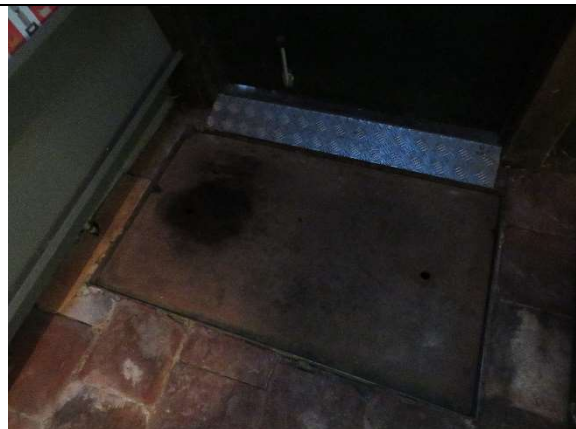
Conditie score	3 (redelijk)
<u>Toelichting:</u> De watermeterput was tijdens de inspectie normaal aardvochtig. Er heeft echter wel eens water gestaan. Het vloerluik was tijdens de inspectie aan de onderzijde nat. Dit heeft vooralsnog geen negatieve invloed op de sterkte van het vloerluik gehad.  Er is geen sprake van een kruipruimte.	
<u>Hersteladvies:</u> Geen.

afbeelding 55: Close-Up rode kader afbeelding 54.

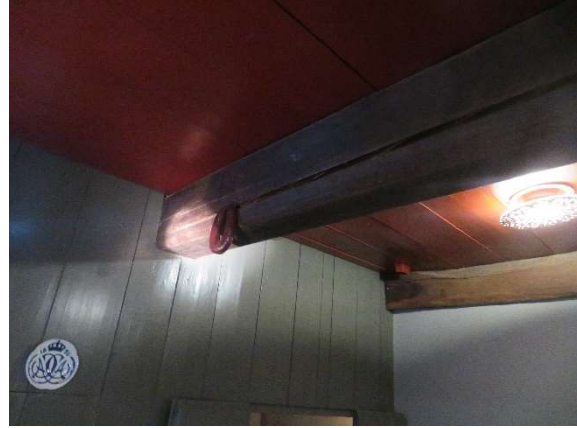
afbeelding 69: Droogtescheuren in balklaag  
zolderverdieping. Foto genomen vanaf begane grond  
(achterhuis).

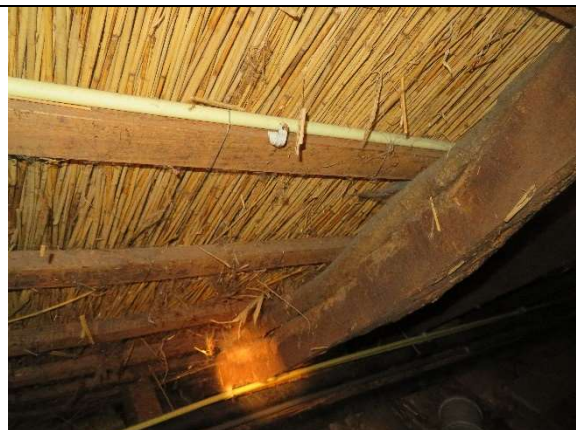
afbeelding 88: situatie linker dakschild. Herstel noodzakelijk.

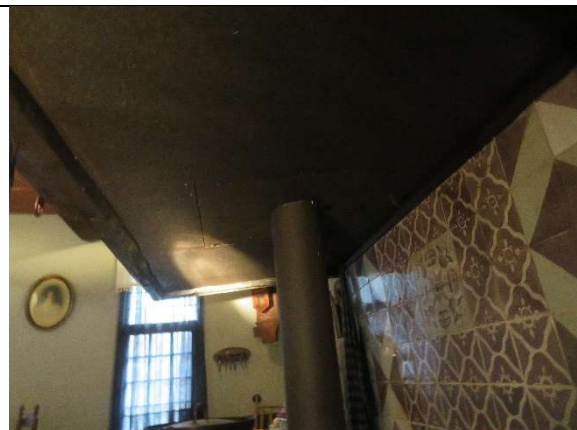
afbeelding 92: onderzijde schouw.
