**Rapportage bouwtechnisch onderzoek**

**Lunsenhof 20**

**9467 PM Anloo**

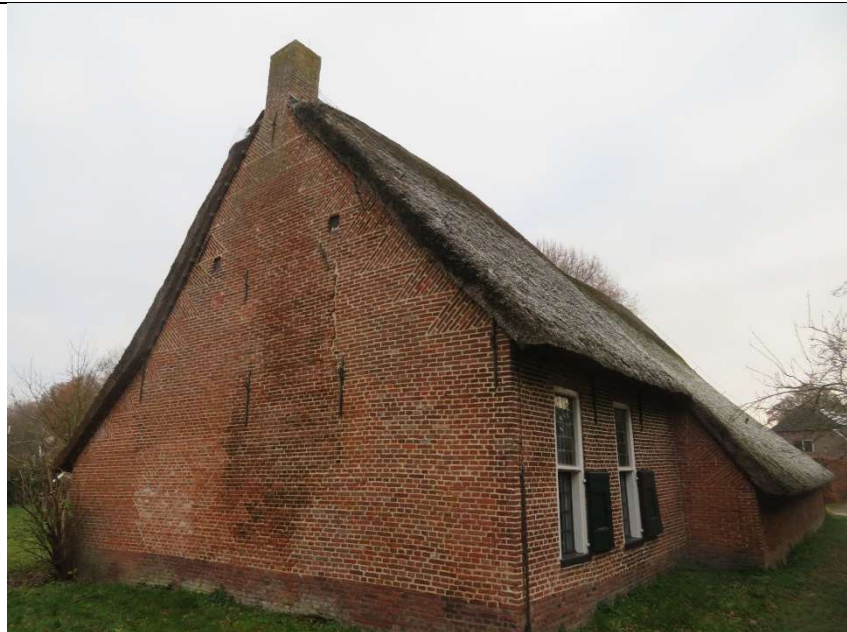
afbeelding 3: Linker zijgevel (Zuidzijde) en achtergevel (Westzijde).

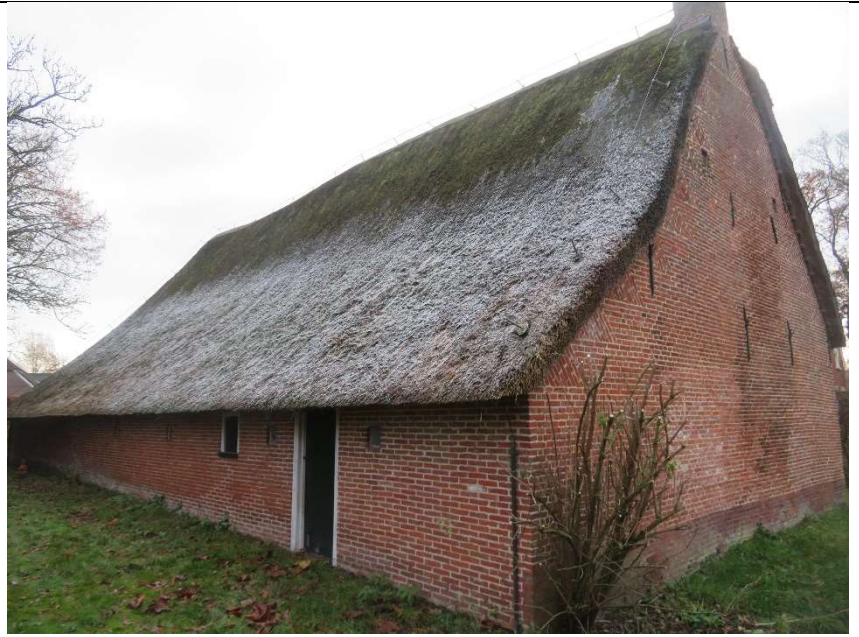
*afbeelding 4: Achtergevel (Westzijde) en rechter zijgevel (Noordzijde)*

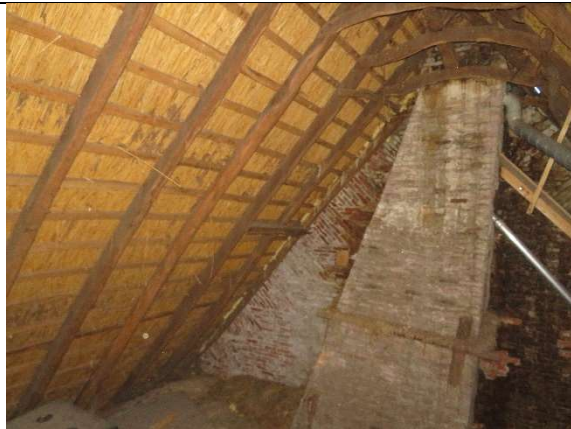
afbeelding 12: Situatie aan de binnenzijde van de achtergevel. Foto genomen vanaf de zolderverdieping.

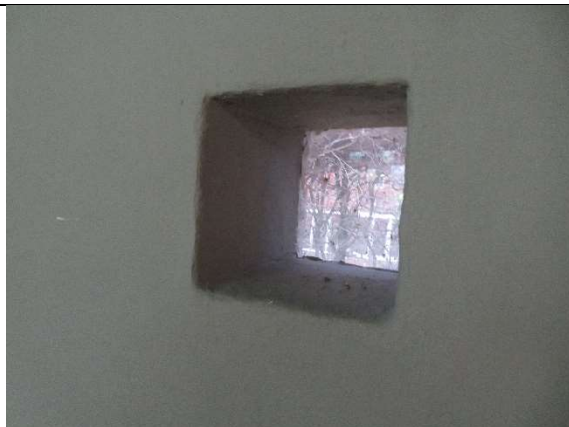
Conditie score	2 (goed)
<u>Toelichting:</u> Plaatselijk is sprake van ruitbreuk.	
<u>Hersteladvies:</u> Geen.

afbeelding 22: enkele beglazing in linker zijgevel.

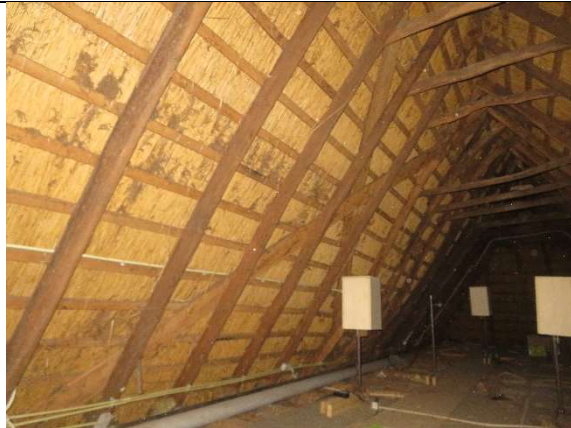
afbeelding 42: Situatie aan de binnenzijde. Hier was het rietpakket aan de binnenzijde nog wel droog.

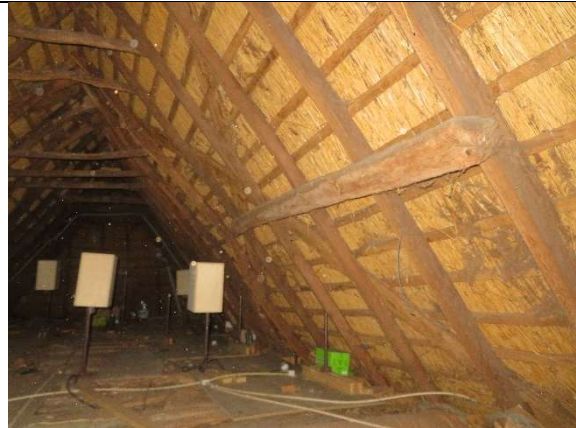
afbeelding 43: Situatie aan de binnenzijde. Hier was het rietpakket aan de binnenzijde nog wel droog.

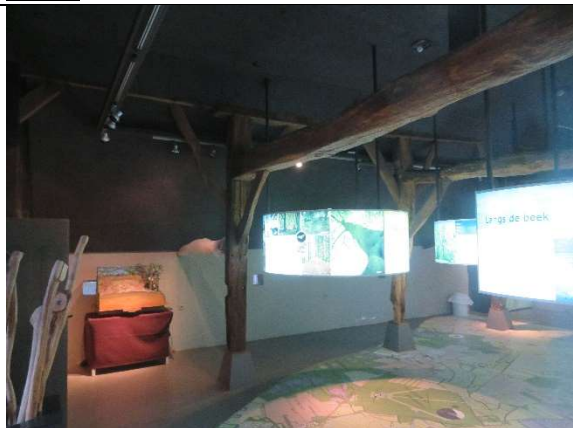
Conditie score poeren onder gebinten	2 (goed)
Conditie score overige fundering	#3 (redelijk)
<u>Toelichting:</u> Tijdens het bouwtechnisch onderzoek heeft er geen licht-destructief onderzoek plaatsgevonden. Vermoedelijk is sprake van een fundatie op staal. Fundatie op staal is een funderingswijze waarbij de muren of wanden, meestal door de tussenkomst van een verbrede voet rechtstreeks op de draagkrachtige bodem rusten.	
<u>Hersteladvies:</u> Geen.

afbeelding 50: Situatie in de ontvangstruimte. Foto richting linker zijgevel.

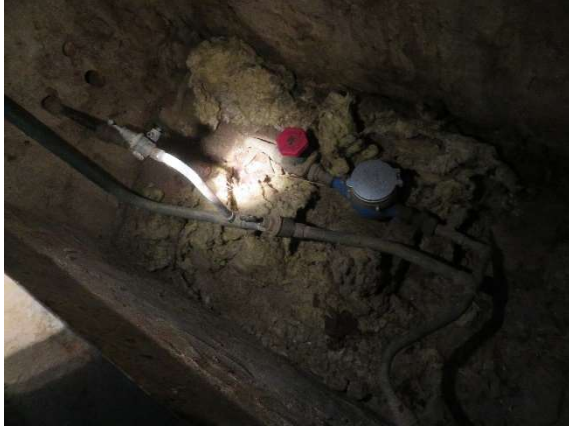
afbeelding 58: Situatie in watermeterput

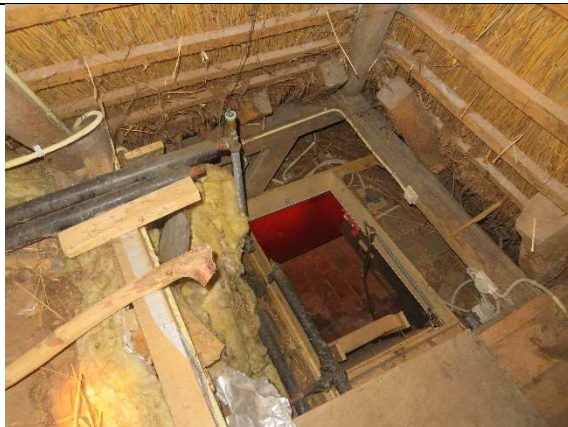
afbeelding 64: Zolderverdieping bereikbaar via een houten vlizotrap. Foto genomen richting hoek voorgevel/rechter zijgevel.

Conditie score	2 (goed)
Materiaal	hout
<u>Toelichting:</u>	Betreft de vlizotrap van en naar de zolderverdieping. Zie paragraaf 11.13 afbeelding 64.
<u>Hersteladvies:</u>	Sluitwerk nazien (functioneert niet goed)

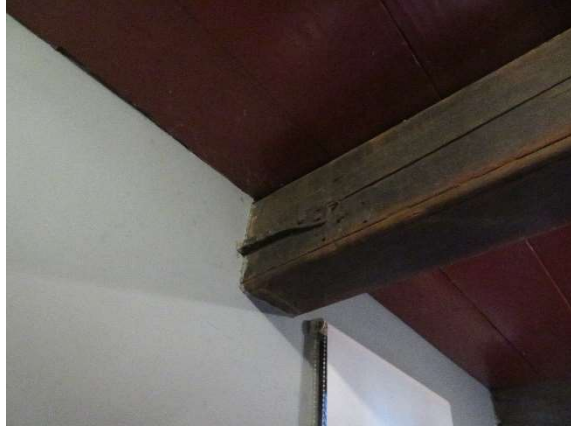
afbeelding 68: Verankerde balklaag zolderverdieping.  
Foto genomen vanaf begane grond (achterhuis).

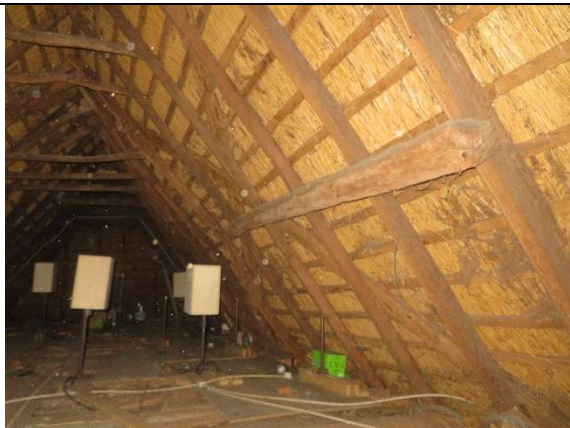
Conditie score	# 3 (redelijk) tot 4 (matig)
Materiaal	Hout
<u>Toelichting:</u>	Zie hoofdstuk 14 met betrekking tot (actieve) sporen van hout-borende insecten.
<u>Hersteladvies:</u>	De kapconstructie is steekproefsgewijs beoordeeld. Als gevolg van (actieve) hout-borende insecten zijn delen waargenomen waarbij de functievervulling (en dus de sterkte) in gevaar is. In het kader van sober maar doelmatig onderhoud wordt geadviseerd om de gehele kapconstructie af te prikken en op de meest kwetsbare plaatsen in elk geval nieuw constructiehout aan te laten brengen.

afbeelding 85: situatie ter plaatse van rechter dakschild. Foto richting achtergevel.

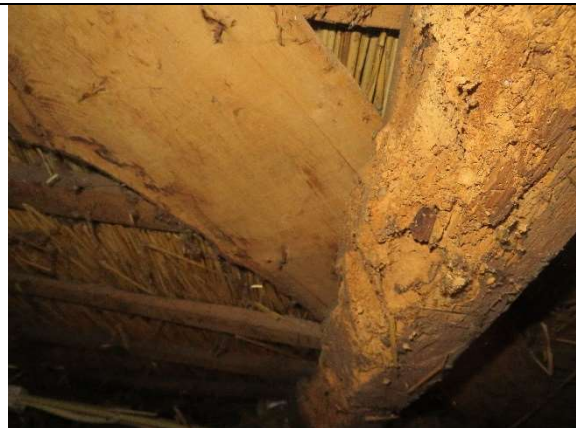
afbeelding 86: situatie linker dakschild. Houtwerk verregaand aangetast. Herstel noodzakelijk.

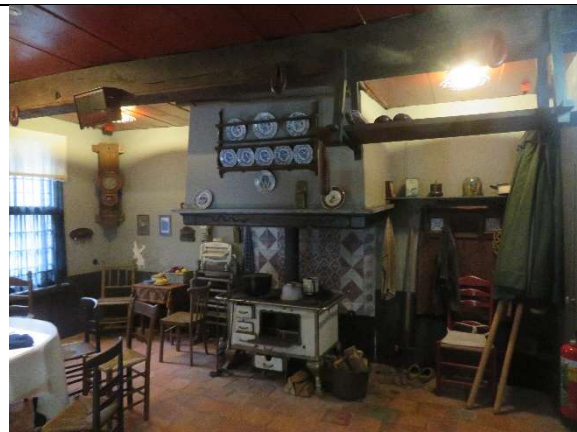
Conditie score	# 3 (redelijk)
Locatie	Tegen binnenzijde achtergevel.
Materiaal	(bak)steen
Schoorsteenkanaal in gebruik	Ja (cv-ketel)
<u>Toelichting:</u>	Al met al is er sprake van een grote massa. De schouw in het achterhuis (begane grond) hangt door. Houdt de mate van doorhangen periodiek goed in de gaten. Huidige situatie achten wij acceptabel. Bij twijfel in de toekomst; raadpleeg een bouwkundig constructeur.
<u>Hersteladvies:</u>	Geen.

afbeelding 90: Schouw ter plaatse van het achterhuis.

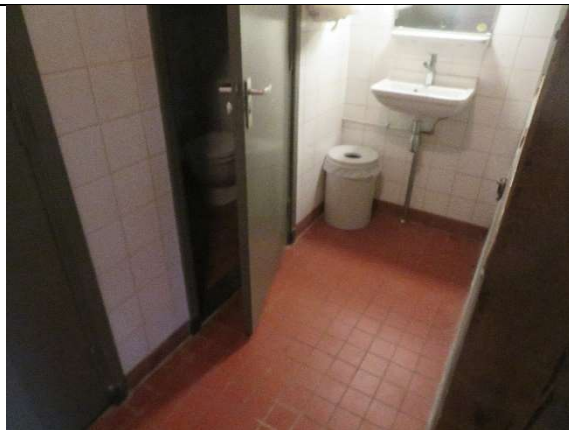
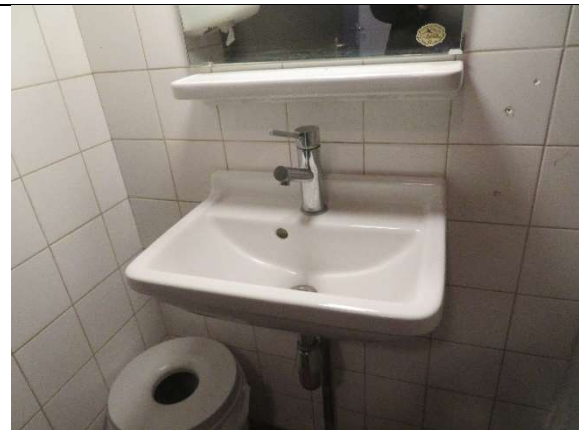
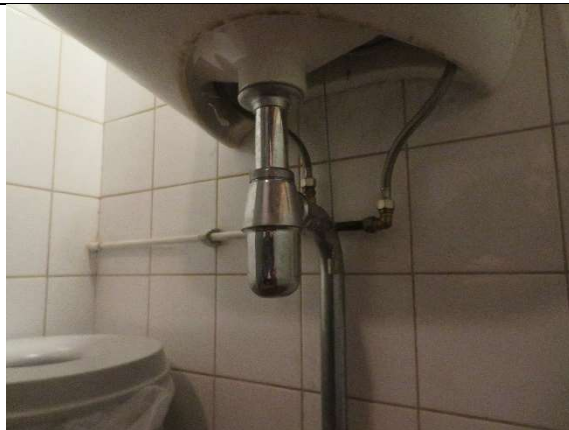
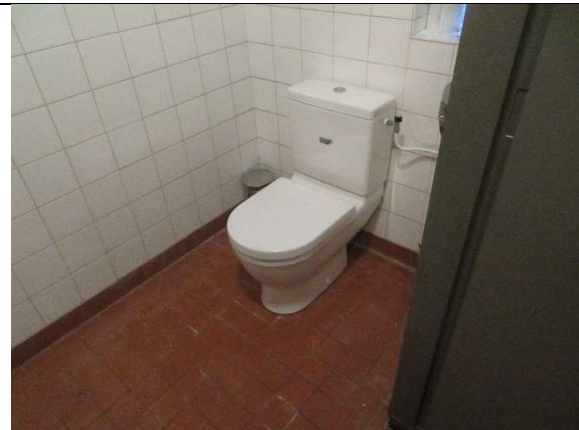
Conditie score	2 (goed)
<u>Toelichting:</u> Tijdens de inspectie was sprake van een rioollucht. Zie hoofdstuk 11.30	
<u>Hersteladvies:</u> Kitwerk rondom sanitair aanbrengen.

afbeelding 93: Sanitair in toiletruimte voorzijde.

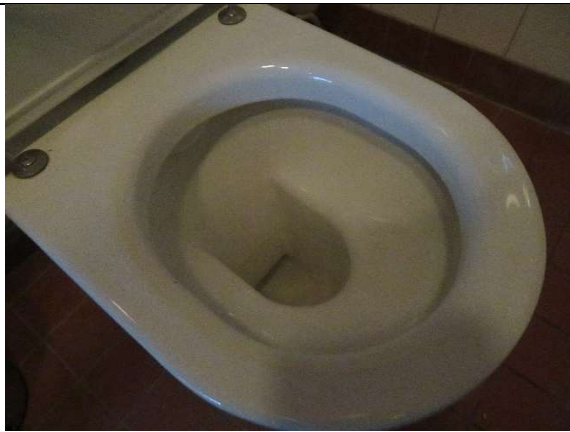
afbeelding 97: Sanitair in toiletruimte voorzijde (geen water in de closetpot)

Conditiecode	#
<u>Toelichting:</u> De installatie is niet op werking getest. Met betrekking tot technische installaties wordt geadviseerd om deze door een hierin erkende installateur te laten beoordelen.  Tijdens de inspectie was sprake van een rioollucht. Vermoedelijke oorzaak hiervan is dat er geen water in de toiletput(ten) staat (zie paragraaf 11.20 afbeelding 97). Hierdoor wordt het zogenoemde "stankslot" opgeheven.	
<u>Hersteladvies:</u> Zie toelichting.

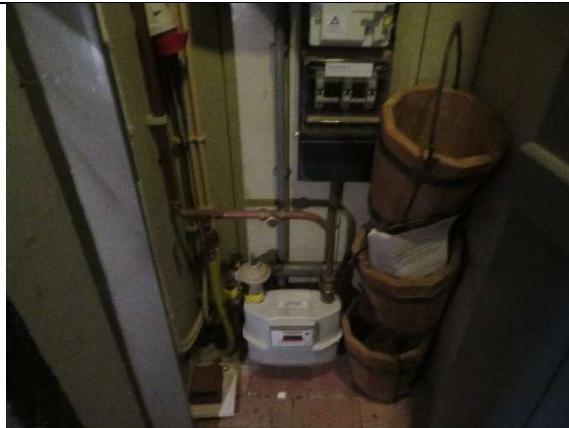
Conditie score	#
<u>Toelichting:</u> De installatie is niet op werking getest. Met betrekking tot technische installaties wordt geadviseerd om deze door een hierin erkende installateur te laten beoordelen.	
<u>Hersteladvies:</u> Geen.

afbeelding 106: Gasinstallatie ter plaatse van de meterkast.

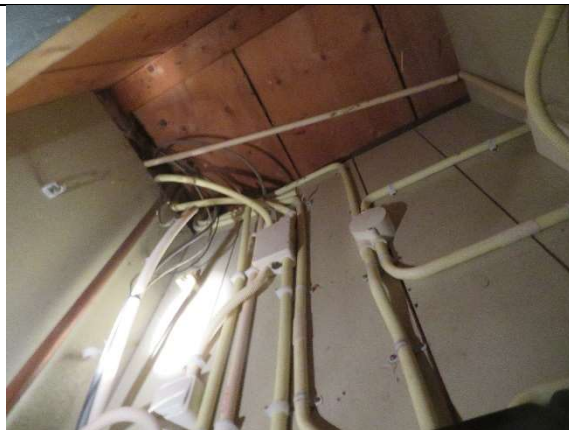
Conditie-score	#
<u>Toelichting:</u> De installatie is niet op werking getest. Met betrekking tot technische installaties wordt geadviseerd om deze door een hierin erkende installateur te laten beoordelen.	
<u>Hersteladvies:</u> Geen.

afbeelding 108: Situatie in meterkast. Foto richting zolderverdieping.

afbeelding 109: Situatie in meterkast.

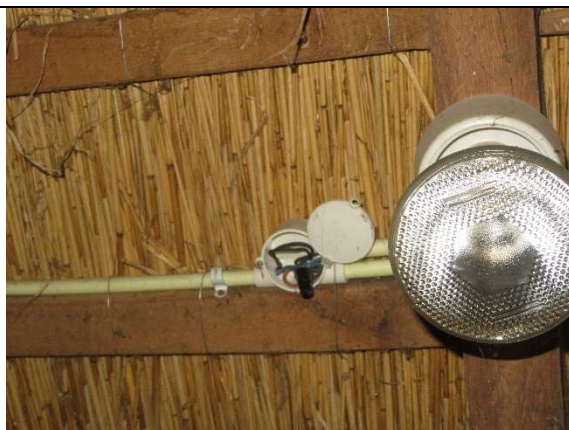
afbeelding 110: Voor zover te beoordelen is er geen sprake van oude jutebedrading maar van vinylbedrading. Foto genomen op de zolderverdieping.

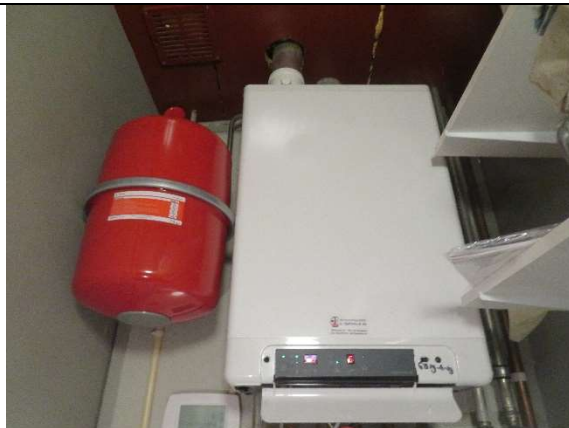
Conditie score	#
<u>Toelichting:</u> De installatie is niet op werking getest. Met betrekking tot technische installaties wordt geadviseerd om deze door een hierin erkende installateur te laten beoordelen.  De te verwarmen ruimten waren tijdens de inspectie behaaglijk warm.  CV-ketel: Intergas, type HRE 28/24A, CW4, bouwjaar: 2019. Expansievat: Flexcon 18 liter, productiedatum: 24-11-2018.	
<u>Hersteladvies:</u> Geen.

afbeelding 111: cv-ketel met expansievat

afbeelding 112: cv-ketel.

afbeelding 113: onderzijde cv-ketel.

afbeelding 114: onderzijde cv-ketel.

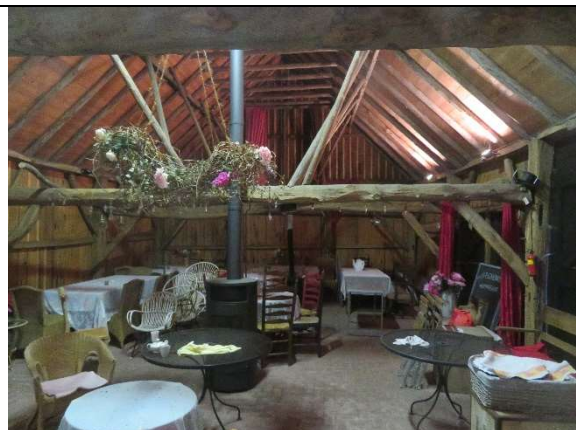
afbeelding 137: Situatie binnenzijde. Foto richting rechter zijgevel.

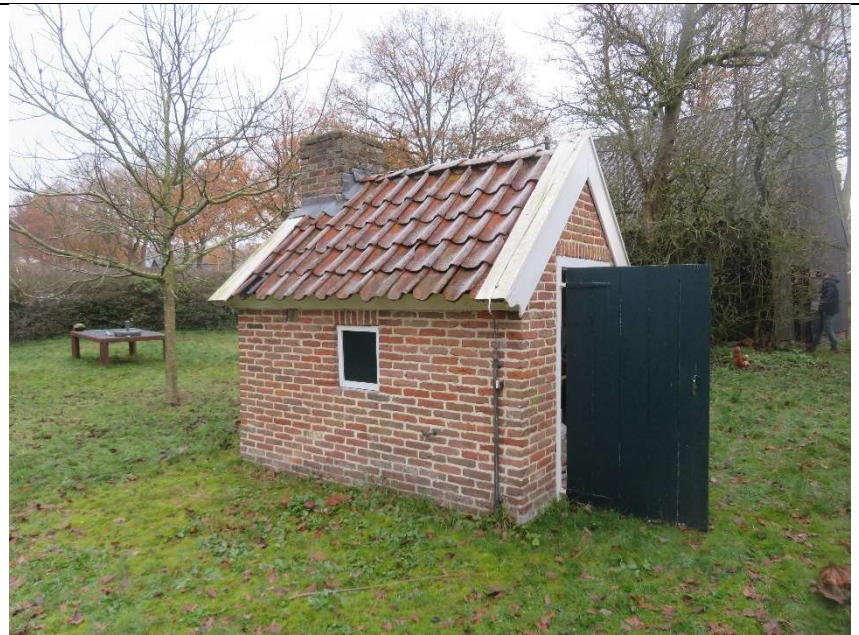
Achter- en linker  
zijgevel

afbeelding 139: Linker zijgevel (Zuidzijde) en achtergevel (Westzijde)
