Datum 2 maart 2021
Betreft rapport TNO/TU Delft over diepe bodemdaling

TNO-rapport

TNO 2021 R10325

**Schade aan gebouwen door diepe
bodemdaling en -stijging**

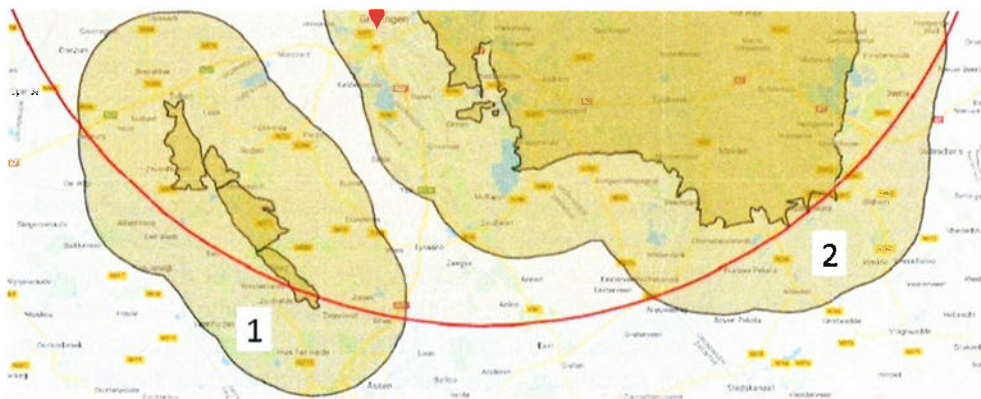
Het effectgebied wordt in het noordelijke deel bepaald door de '2 mm/s-begrenzing'. In het zuidelijke deel wordt dit daarnaast deels bepaald door de 6 km afstand vanaf het Groningenveld en gasopslag Norg. Dit is in onderstaande figuur weergegeven. Gebied 1 is het gebied dat bepaald wordt door de 6 km contour rond de gasopslag Norg. Gebied 2 is het gebied dat bepaald wordt door de 6 km contour rond het Groningenveld. De rode lijn geeft de '2 mm/s begrenzing' aan.

Figuur 1 Effectgebieden rondom gasopslag Norg (1) en het Groningenveld (2)

De vraagstelling spitst zich toe op het effectgebied dat is gedefinieerd in het advies dat in 2019 door een panel van deskundigen aan TCMG is uitgebracht [ref. 1]. Dit effectgebied is enerzijds gedefinieerd door een contour waarbinnen de kans op een trillingsnelheid van 2 mm/s of hoger ten gevolge van een beving uit het verleden ten minste 1% is, en door een afstand van 6 km rondom het Groningenveld en de gasopslag Norg.
