**Rapportage bouwtechnisch onderzoek**

**Lunsenhof 20**

**9467 PM Anloo**

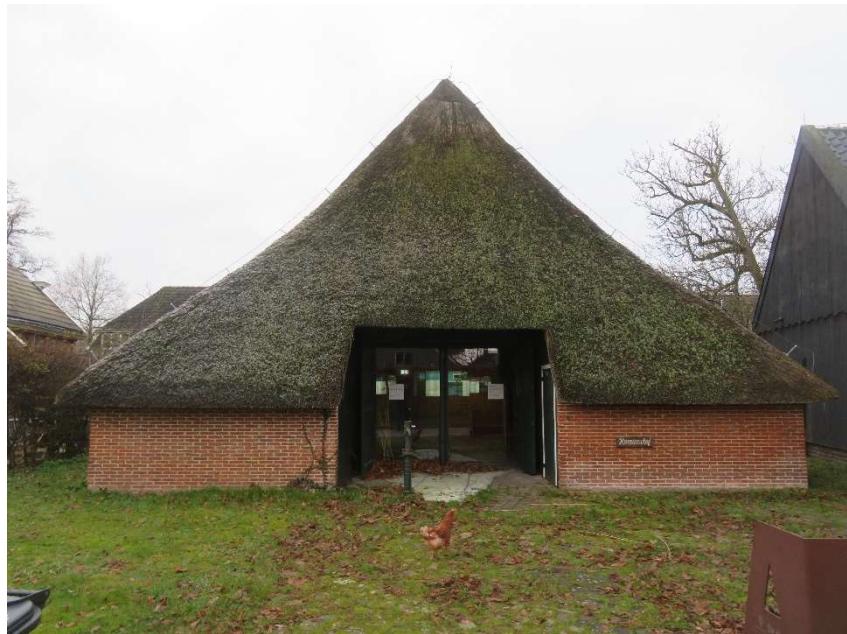
afbeelding 2: voorgevel (Oostzijde)

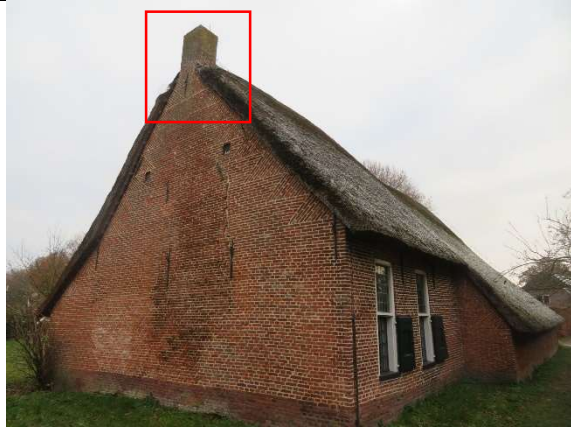
Conditie score metselwerk	3 (redelijk)
Conditie score voegwerk	2 (goed)
<u>Toelichting:</u> Het merendeel van de gevel staat niet meer "te lood". De huidige situatie van het geheel is echter nog wel acceptabel. Met name de achtergevel is onderhevig aan werking. Hier is tevens sprake van ontzet gevelmetselwerk. In het verleden zijn reeds op diverse plaatsen zichtbaar herstelwerkzaamheden verricht. Men dient echter nog wel rekening te houden met plaatselijk voegwerkherstel.	
<u>Hersteladvies:</u> <ul style="list-style-type: none"><li>o Ter plaatse van gescheurd gevelmetselwerk dient men rekening te houden met herstelwerkzaamheden, waarbij eventueel nieuw aan te brengen stenen qua kleur en samenstelling overeen dienen te komen met het bestaande originele werk. Zie ook de URL 4003 herstel historisch metselwerk van het ERM.</li><li>o Bij nieuw aan te brengen voegwerken dienen de kleur en samenstelling overeen te komen met het bestaande werk. Het is wel aan te raden waar nodig meer kalk aan de mortel toe te voegen (bastaardmortel). Zie ook de URL 4006 herstel historisch voegwerk van het ERM.</li></ul>

afbeelding 10: Achtergevel.

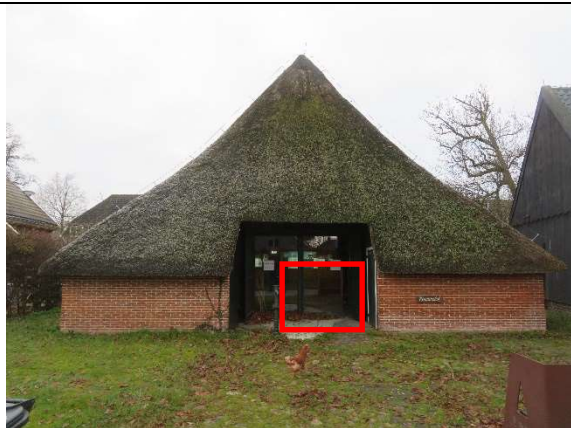
Conditie score	3 (redelijk)
Toelichting:	Isolerende beglazing ouder dan tien jaar heeft een verhoogde kans op lek raken.
Hersteladvies:	Geen.

afbeelding 20: isolerende beglazing in de voorgevel  
Beglazing: 12 maart 2009.

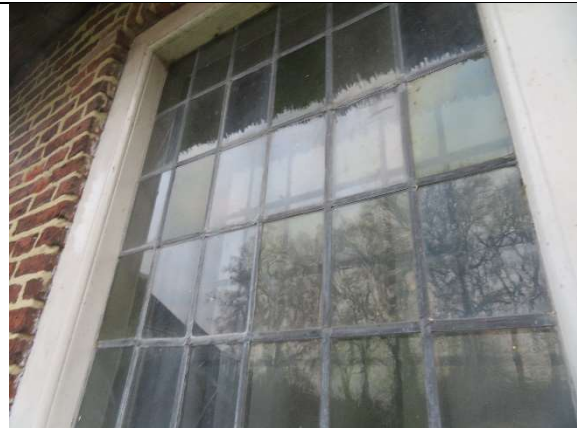
afbeelding 25: Glas-in-lood beglazing.

Het algehele buitenschilderwerk behoeft op termijn de nodige aandacht. Houdt hierbij o.a. ook rekening met kitwerkzaamheden (zie afbeelding 25). Op het moment van de inspectie was ter plaatse van de blindschilden sprake van ondeugdelijk schilderwerk (zie afbeelding 37).

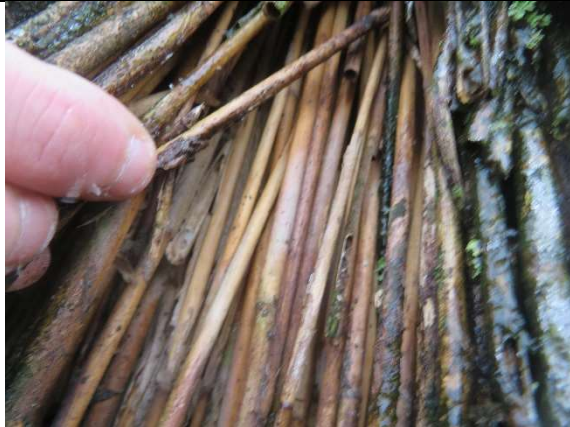
Conditie score	4 (matig)
Materiaal	Rietbedekking
<u>Toelichting:</u> Er is structureel sprake van behoorlijke mos- en algengroei. De dikte van het rietpakket neemt op meerdere plaatsen zichtbaar af. Gaarden zijn reeds zichtbaar. <p>Algemene opmerkingen: het object is voorzien van bliksembeveiliging. Het dak vertoont meerdere glooiingen.</p>	
<u>Hersteladvies:</u> Binnen afzienbare tijd rekening houden met algeheel vervanging (incl. nokafwerking). Geadviseerd wordt om een offerte te laten opstellen door een erkend rietdekkersbedrijf.

afbeelding 34: Situatie rietbedekking.

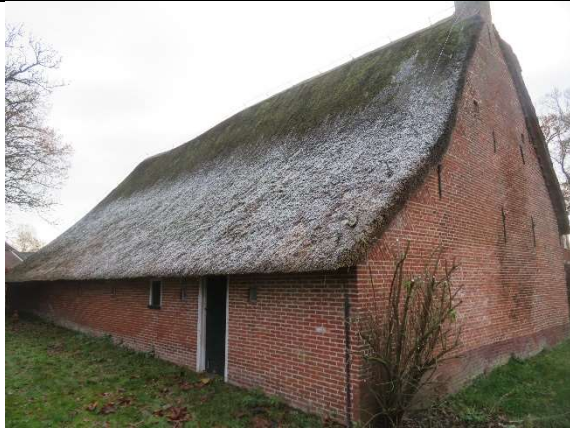
afbeelding 36: Situatie rietbedekking.

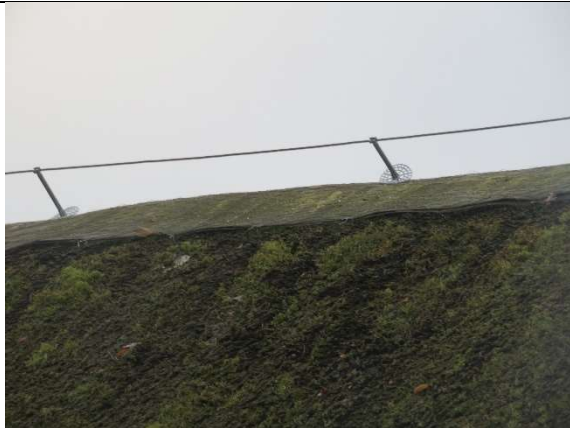
afbeelding 38: Situatie nokafwerking.

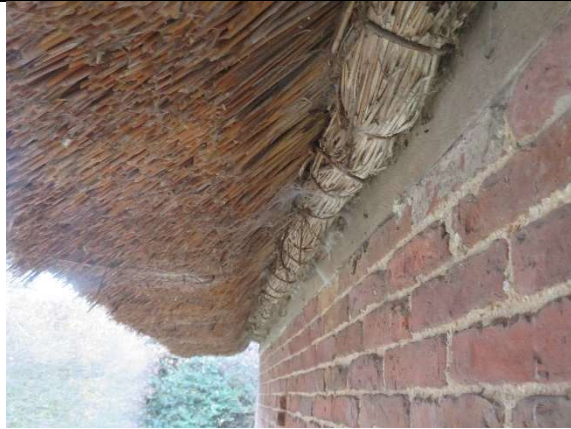
afbeelding 40: Aansluitdetail op buitengevel.

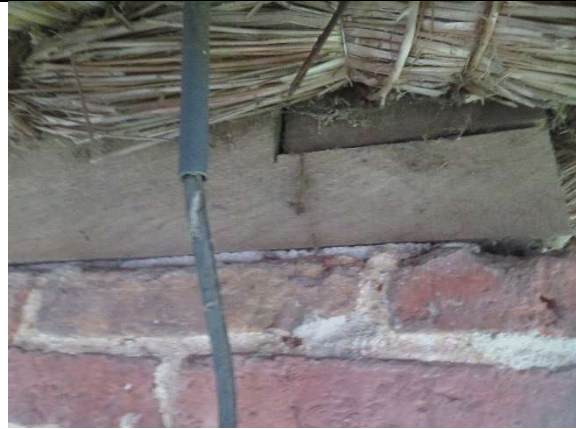
afbeelding 41: Aansluitdetail op buitengevel.

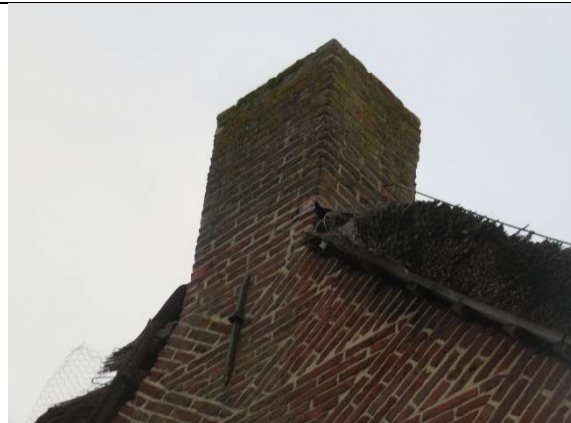
Conditie score metselwerk	# 3 (redelijk); omwille van de homogeniteit van de bakstenen.  # 4 (matig); omwille van de scheefstand
Conditie score voegwerk	# 3 (redelijk) tot # 4 (matig)
Conditie score loodwerk	# 2 (goed)
Schoorsteen in gebruik	Ja (rookgasafvoer cv-ketel)
<u>Toelichting:</u> De schoorsteen is sterk onderhevig aan weersinvloeden en staat behoorlijk scheef. Het vochtigheidsgehalte zal aan de hoge kant zijn. Hierdoor verhoogde kans op vorstschade..  Algemene opmerkingen: de schoorsteen is voorzien van bliksembeveiliging. Onder de schoorsteen is sprake van een gemetseld schoorsteenkanaal.	
<u>Hersteladvies:</u> Schoorsteen binnen afzienbare tijd geheel opnieuw oprichten/invoegen. Waar nodig loodwerk vervangen. Bovenzijde schoorsteen voorzien van een waterkerende laag. Eventuele scheurvorming herstellen.

afbeelding 45: Close-Up rode kader afbeelding 44.

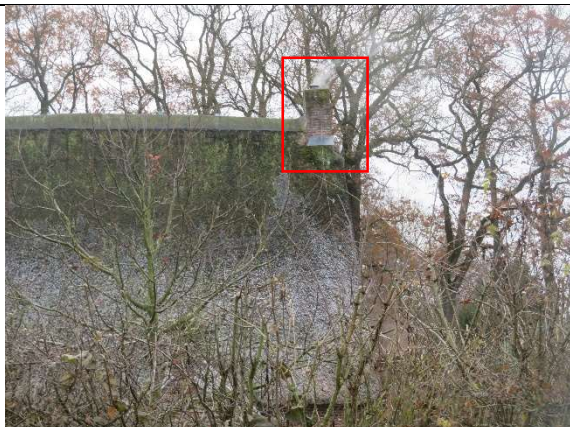
afbeelding 46: Schoorsteen gezien vanaf de rechter zijgevel.

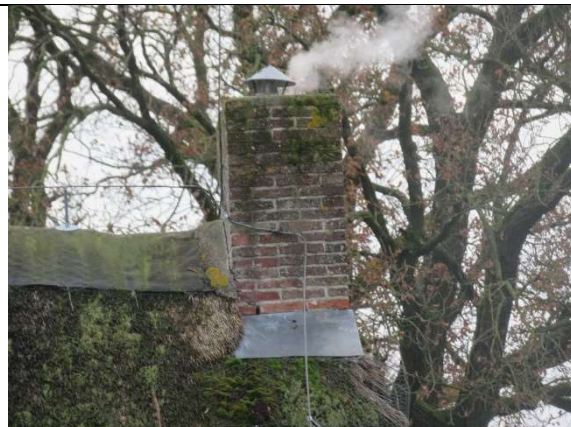
afbeelding 47: Close-Up rode kader afbeelding 46.

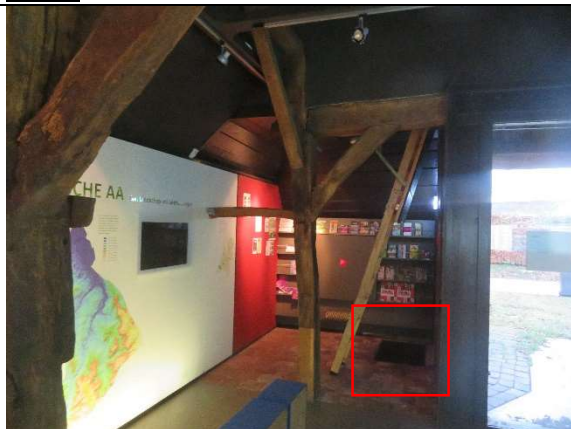
afbeelding 54: Locatie van het vloerluik. Foto genomen richting de voorgevel.

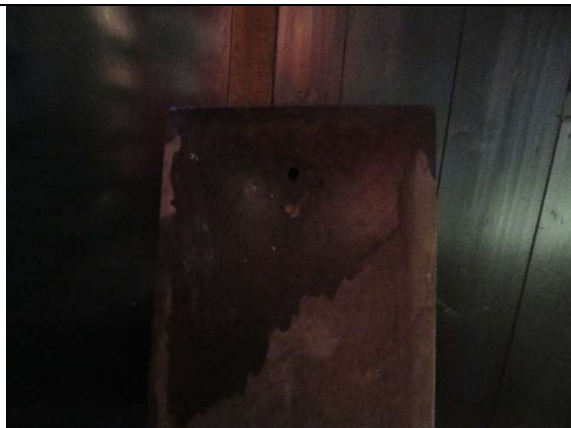
Conditie score	3 (redelijk)
<u>Toelichting:</u> De watermeterput was tijdens de inspectie normaal aardvochtig. Er heeft echter wel eens water gestaan. Het vloerluik was tijdens de inspectie aan de onderzijde nat. Dit heeft vooralsnog geen negatieve invloed op de sterkte van het vloerluik gehad.  Er is geen sprake van een kruipruimte.	
<u>Hersteladvies:</u> Geen.

afbeelding 56: Onderzijde vloerluik nat.

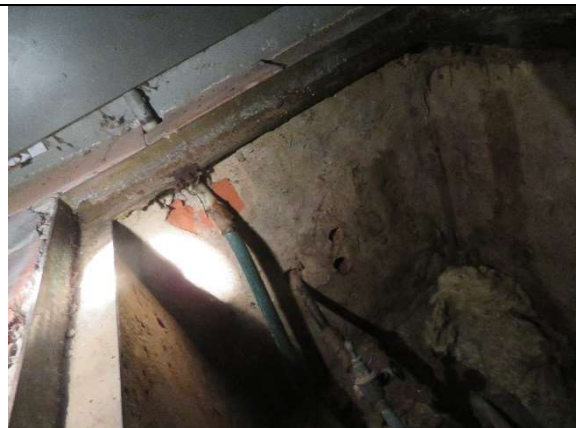
afbeelding 57: Situatie in watermeterput.

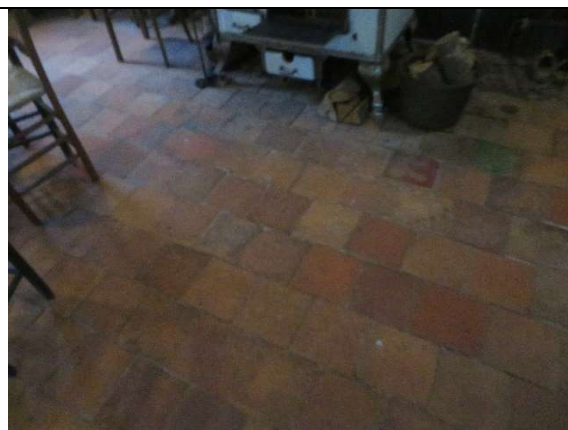
Conditie score vloer in ontvangstruimte	# 2 (goed)
Conditie score overige bg-vloeren	# 3 (redelijk)
<u>Toelichting vloer in ontvangstruimte:</u> In deze nieuwe vloer zijn elektronische informatie-detectiepunten aanwezig.	
<u>Toelichting overige vloeren:</u> Deze vloeren zijn zicht- en voelbaar onderhevig aan enige zakking/inklinking.	
<u>Hersteladvies:</u> Geen.

afbeelding 63: Situatie in achterhuis.

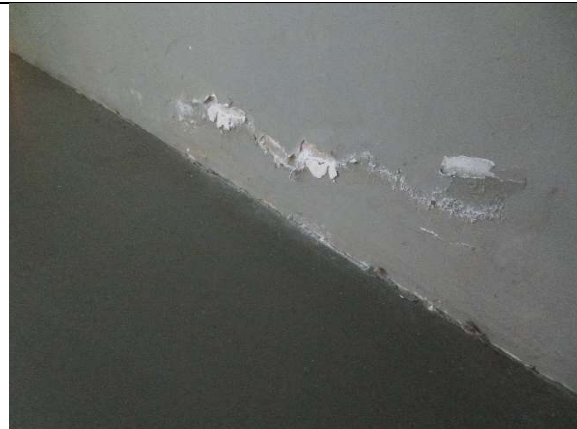
Conditie score binnenzijde gemetselde buitengevels	# 3 (redelijk)
Conditie score overige wanden	2 (goed)
<p><u>Toelichting:</u> De samenhang/homogeniteit van de bakstenen in de binnenwand tussen de ontmoetingsruimte en het achterhuis is goed. Dit ondanks enige scheefstand.</p> <p>Op meerdere plaatsen is sprake van optrekkend/doorslaand vocht. De wandafwerking ter hoogte van de begane grondvloeren verkeert op meerdere plaatsen in een matige conditie (zie foto's). Hier is sprake van verspochte- en onthechte afwerking; tijdens de inspectie overigens wel droog.</p>	
<p><u>Hersteladvies:</u> Herstel wandafwerking op plaatsen waar sprake is van optrekkend/doorslaand vocht. Herstel scheurvorming in binnenzijde buitengevels achterhuis.</p>

afbeelding 73: Close-Up rode kader afbeelding 72.

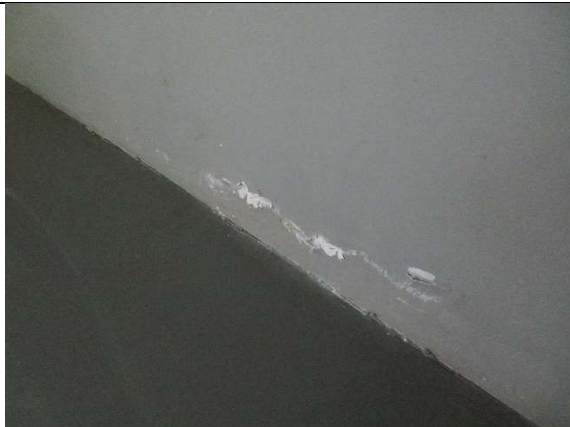
afbeelding 74: Close-Up rode kader afbeelding 72.

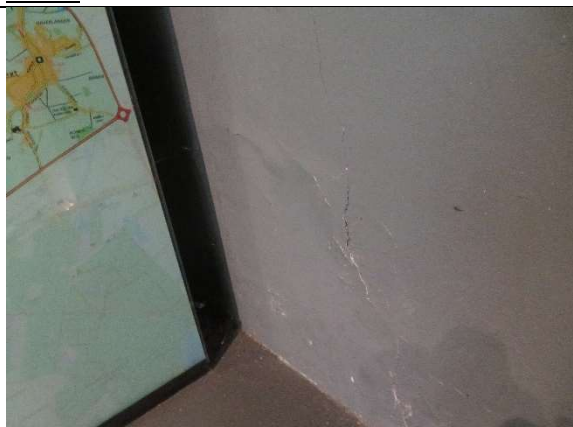
afbeelding 76: Close-Up rode kader afbeelding 75.

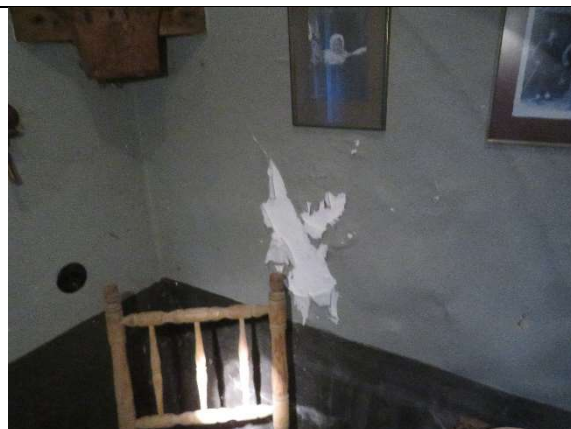
afbeelding 79: Close-Up rode kader afbeelding 78.

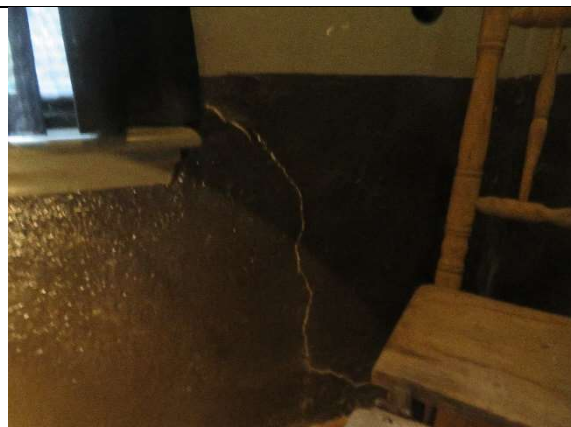
afbeelding 81: Close-Up rode kader afbeelding 80.

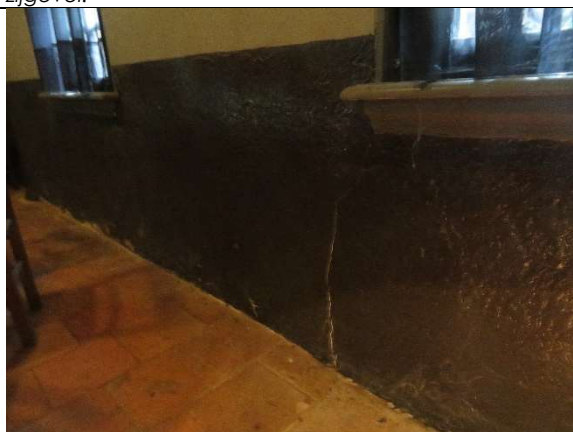
afbeelding 82: Close-Up rode kader afbeelding 80.

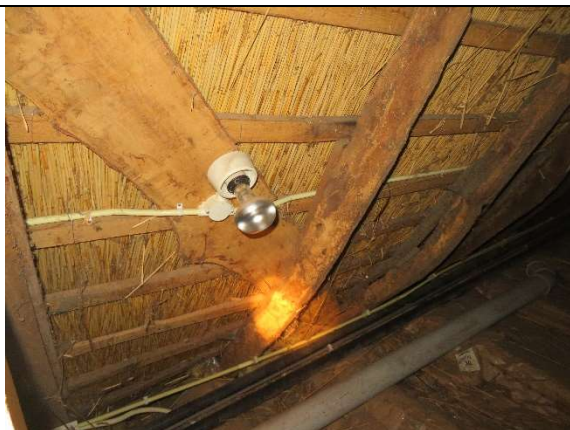
Conditie score	# 3 (redelijk) tot 4 (matig)
Materiaal	Hout
<u>Toelichting:</u>	Zie hoofdstuk 14 met betrekking tot (actieve) sporen van hout-borende insecten.
<u>Hersteladvies:</u>	De kapconstructie is steekproefsgewijs beoordeeld. Als gevolg van (actieve) hout-borende insecten zijn delen waargenomen waarbij de functievervulling (en dus de sterkte) in gevaar is. In het kader van sober maar doelmatig onderhoud wordt geadviseerd om de gehele kapconstructie af te prikken en op de meest kwetsbare plaatsen in elk geval nieuw constructiehout aan te laten brengen.

afbeelding 87: situatie linker dakschild. Herstel noodzakelijk.

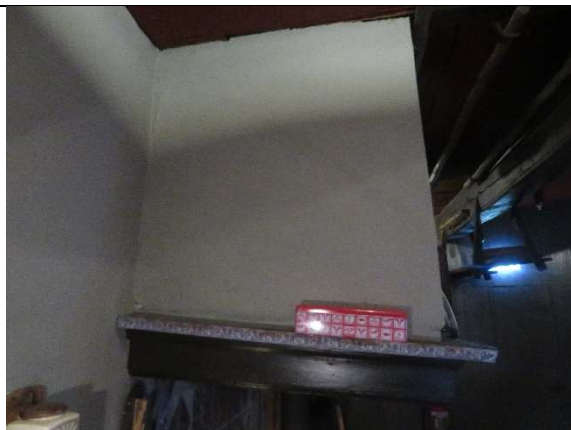
Conditie score	# 3 (redelijk)
Locatie	Tegen binnenzijde achtergevel.
Materiaal	(bak)steen
Schoorsteenkanaal in gebruik	Ja (cv-ketel)
<u>Toelichting:</u>	Al met al is er sprake van een grote massa. De schouw in het achterhuis (begane grond) hangt door. Houdt de mate van doorhangen periodiek goed in de gaten. Huidige situatie achten wij acceptabel. Bij twijfel in de toekomst; raadpleeg een bouwkundig constructeur.
<u>Hersteladvies:</u>	Geen.

afbeelding 91: Doorhangende schouw.

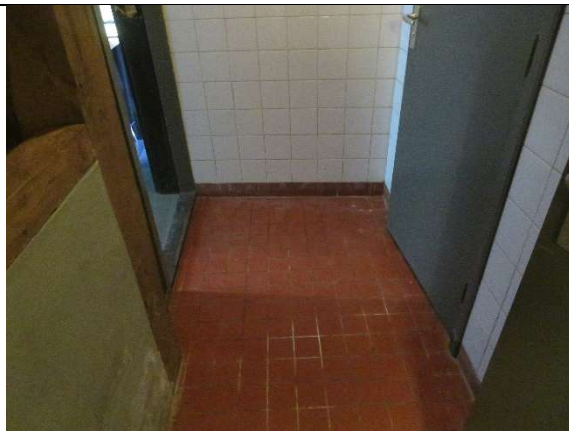
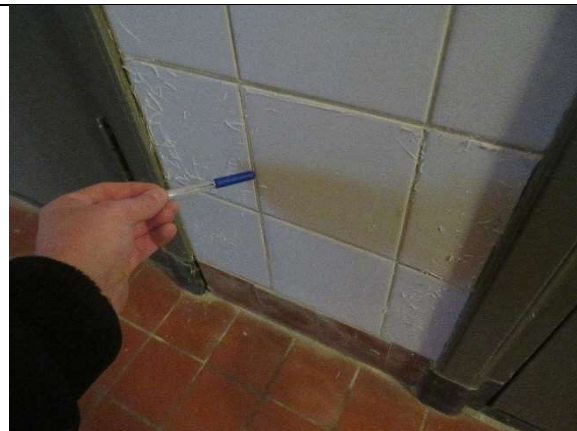
Conditie score	3 (redelijk)
<u>Toelichting:</u> Verouderd, doch functioneel.	
<u>Hersteladvies:</u> Onthechte wandtegels ter hoogte van de vloer vervangen. Renovatie van de sanitaire ruimten in overweging nemen.

afbeelding 104: Situatie in toilet voorzijde.

afbeelding 105: Situatie in toilet voorzijde.

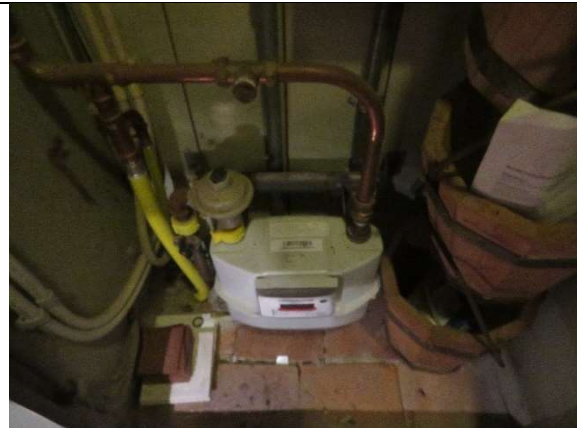
Conditie score	#
<u>Toelichting:</u> De installatie is niet op werking getest. Met betrekking tot technische installaties wordt geadviseerd om deze door een hierin erkende installateur te laten beoordelen.	
<u>Hersteladvies:</u> Geen.

afbeelding 106: Gasinstallatie ter plaatse van de meterkast.

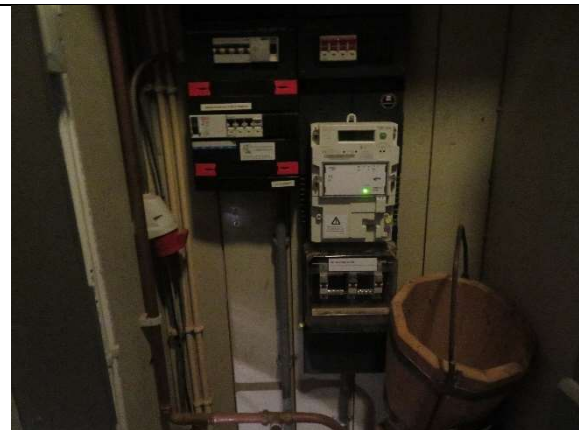
Conditie-score	#
<u>Toelichting:</u> De installatie is niet op werking getest. Met betrekking tot technische installaties wordt geadviseerd om deze door een hierin erkende installateur te laten beoordelen.	
<u>Hersteladvies:</u> Geen.

afbeelding 108: Situatie in meterkast. Foto richting zolderverdieping.

afbeelding 109: Situatie in meterkast.

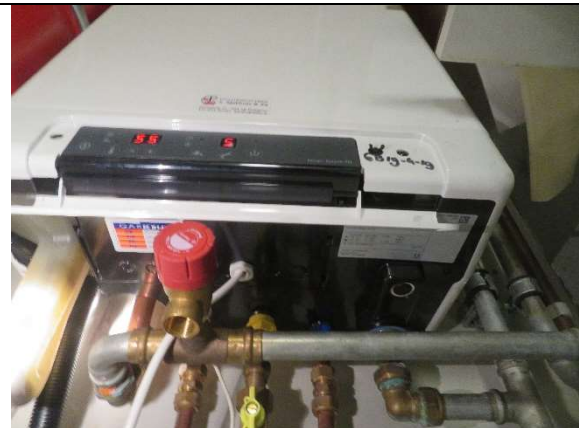
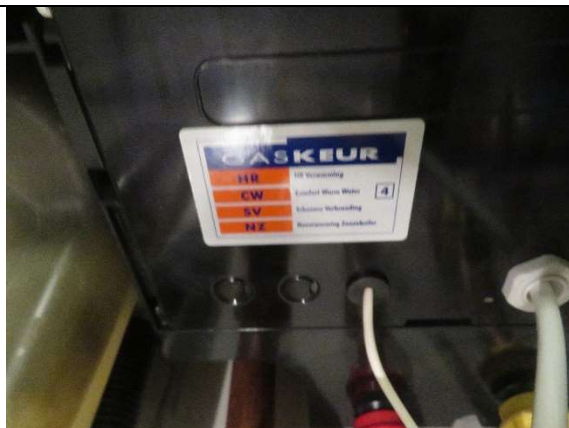
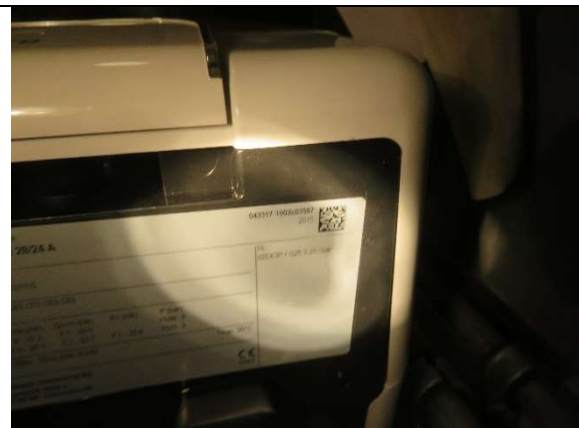
Conditie score	#
<u>Toelichting:</u> De installatie is niet op werking getest. Met betrekking tot technische installaties wordt geadviseerd om deze door een hierin erkende installateur te laten beoordelen.  De te verwarmen ruimten waren tijdens de inspectie behaaglijk warm.  CV-ketel: Intergas, type HRE 28/24A, CW4, bouwjaar: 2019. Expansievat: Flexcon 18 liter, productiedatum: 24-11-2018.	
<u>Hersteladvies:</u> Geen.

afbeelding 111: cv-ketel met expansievat

afbeelding 112: cv-ketel.

afbeelding 113: onderzijde cv-ketel.

afbeelding 114: onderzijde cv-ketel.

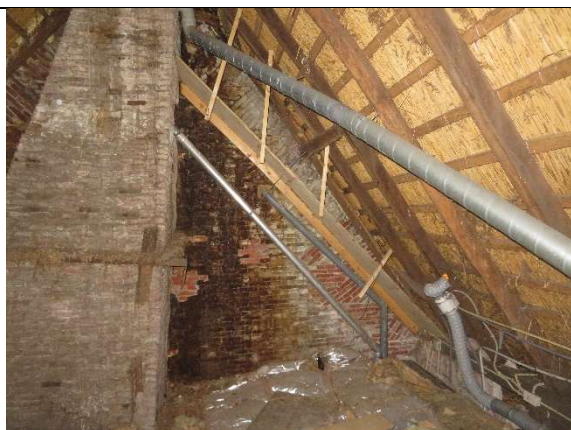
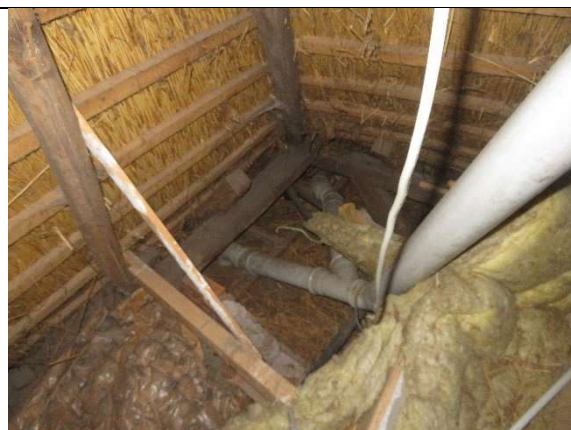
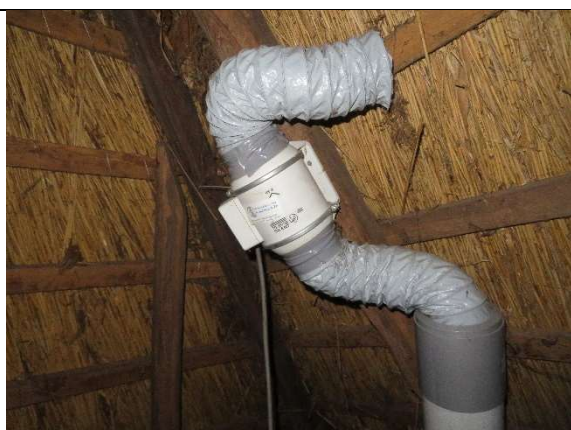
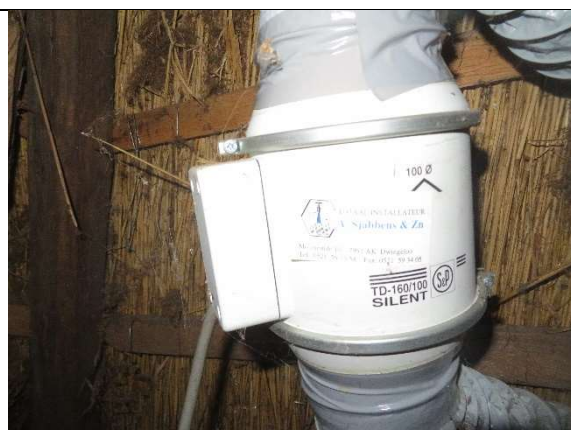
Conditie score	#
<u>Toelichting:</u> De installatie is niet op werking getest. Met betrekking tot technische installaties wordt geadviseerd om deze door een hierin erkende installateur te laten beoordelen.  Luchtbehandeling geschiedt middels op de zolderverdieping aanwezige buisventilatoren Geen dak-doorvoeren aanwezig.	
<u>Hersteladvies:</u> Geen.

afbeelding 115: Situatie rechtsachter.

afbeelding 116: Situatie linksvoor.

afbeelding 117: Situatie linksvoor.

afbeelding 118: Situatie linksvoor.

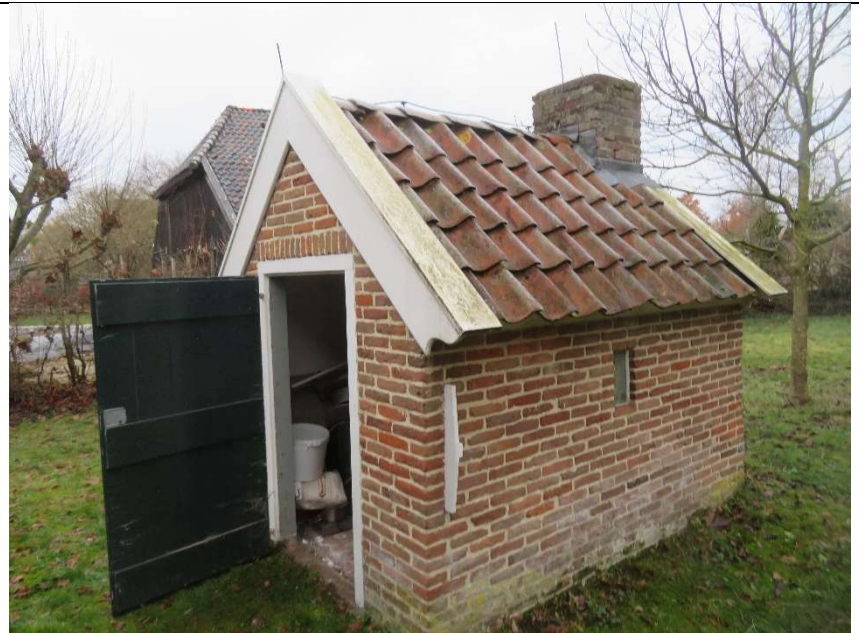
Voor- en linker  
zijgevel

afbeelding 138: Voorgevel (Oostzijde) en linker zijgevel (Zuidzijde)

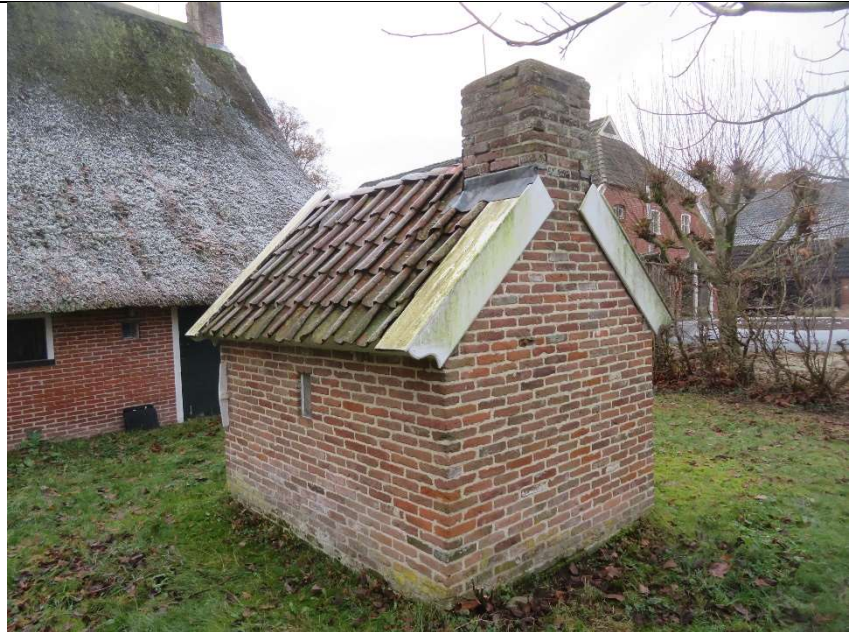
Voor- en rechter zijgevel

afbeelding 140: Voorgevel (Oostzijde) en rechter zijgevel (Noordzijde)

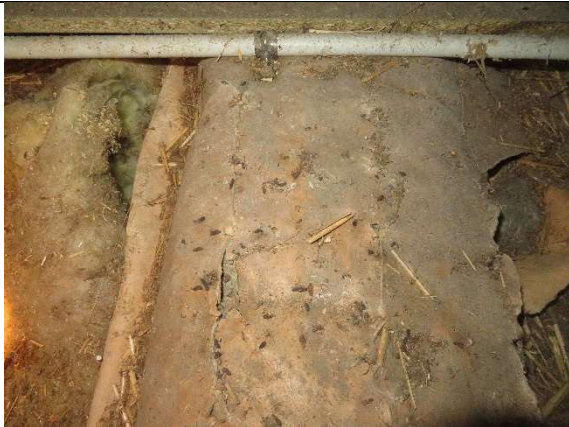
Op de zolderverdieping zijn uitwerpselen van ongedierte waargenomen.

afbeelding 159: Uitwerpselen ongedierte.
